Pilotstudie 2022 - Effecten van energetische verbetering van woningen op beschermde gebouwbewonende soorten

A&W-rapport 21-266

M. van der Zwan-Krijn
E.F. Kappers

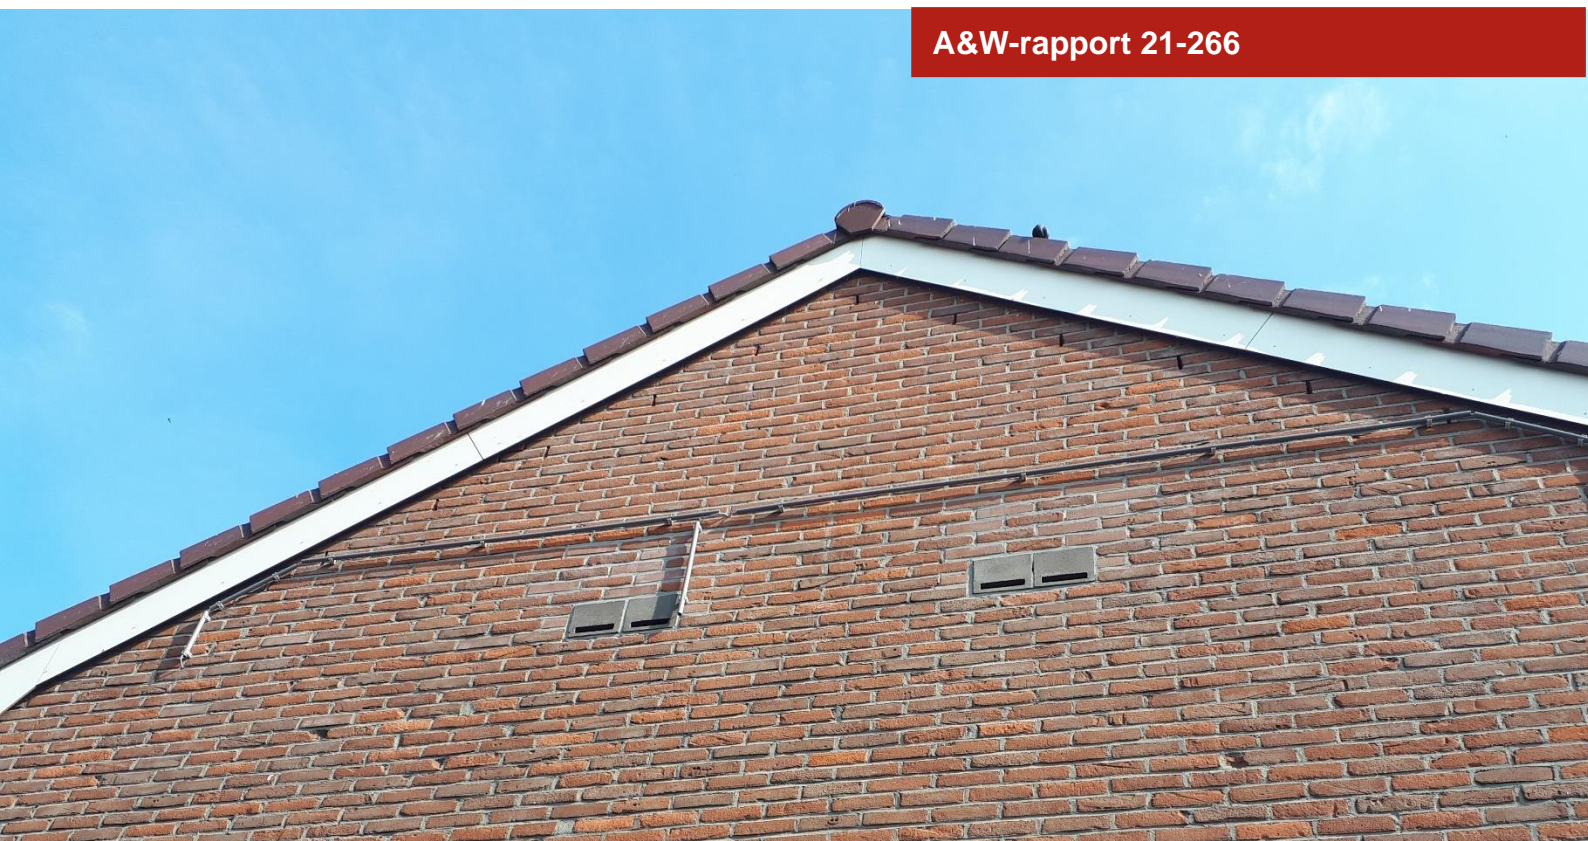
Foto Voorplaat

Meetsensoren op de kopgevel van een woning, Foto: Margriet van der Zwan-Krijn (A&W)

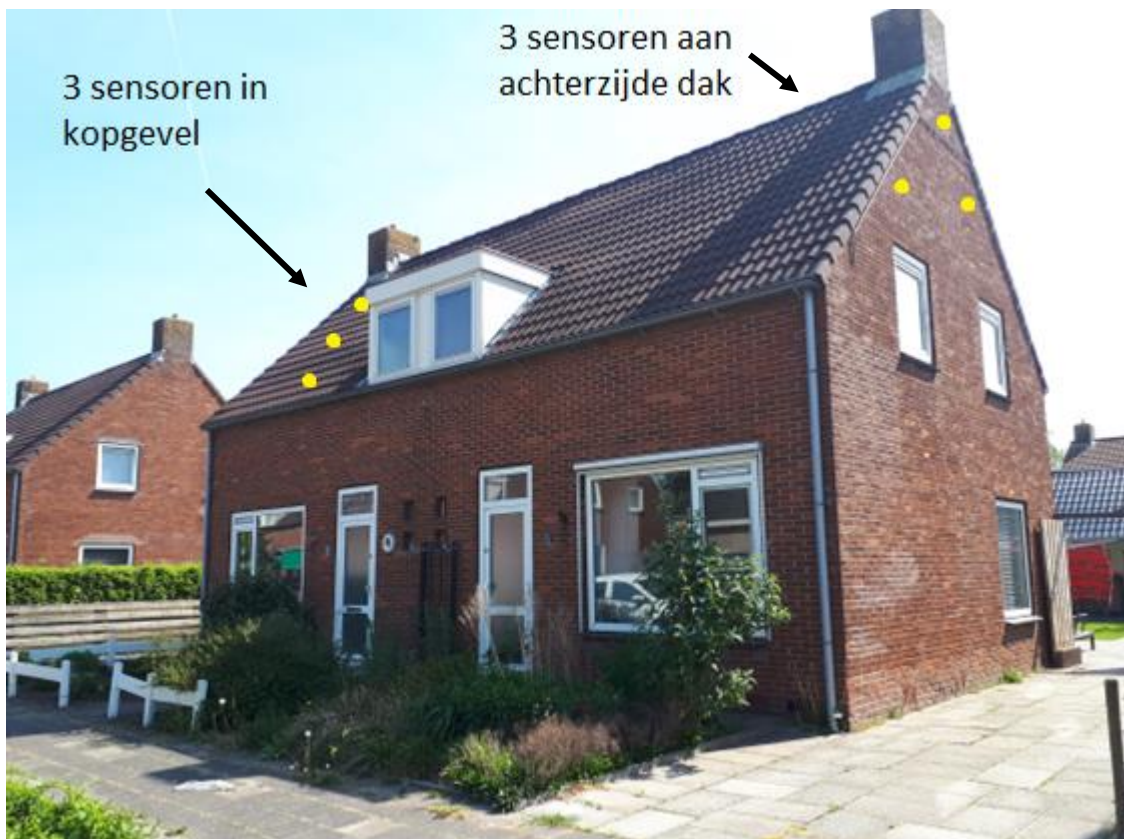
Figuur 2.1. Meetopstelling (plaatsing van de sensoren) op het dak en in de muur.

een oost-west oriëntatie van het dak en een noord-zuid oriëntatie van de kopgevel. De sensoren zijn echter zowel aan de voor- als achterzijde van het dak en aan beide kopgevels geplaatst, zodat alle windrichtingen zijn gedekt (figuur 2.1).

Boven in de beide kopgevels van elk woningblok zijn in de spouwmuur drie sensoren geplaatst. Daarnaast zijn in elk woningblok zowel aan de voorzijde als aan de achterzijde in het dak drie sensoren geplaatst. Per woningblok (bestaande uit twee woningen) waren in totaal dus 6 sensoren in de spouw en zes sensoren in het dak aanwezig. In figuur 2.1 is de opstelling van de meetsensoren weergegeven.

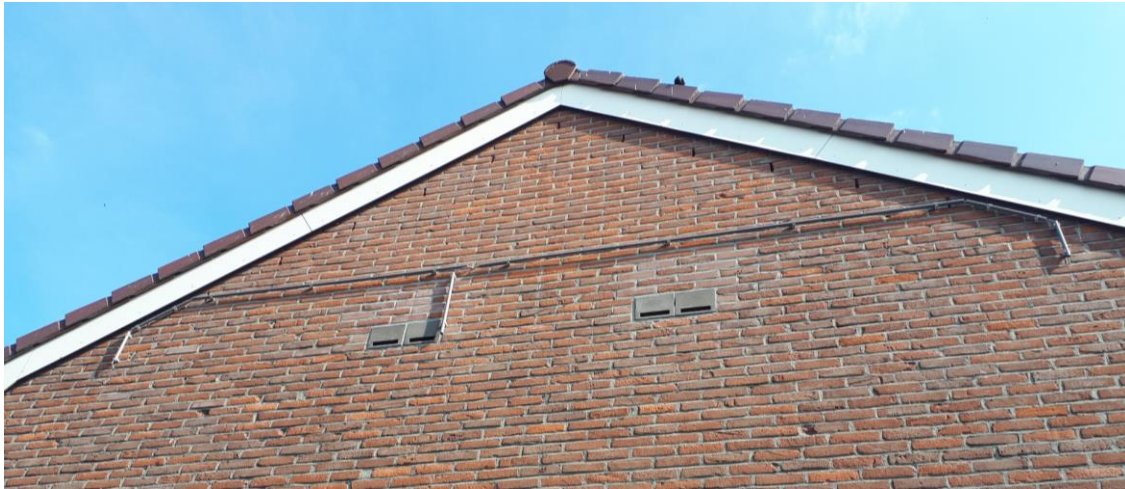
Figuur 2.4. Plaatsing van de meetsensoren in de spouwmuur aan de kopgevel van woning 8. De middelste sensor is in de inbouw-vleermuiskast geplaatst.

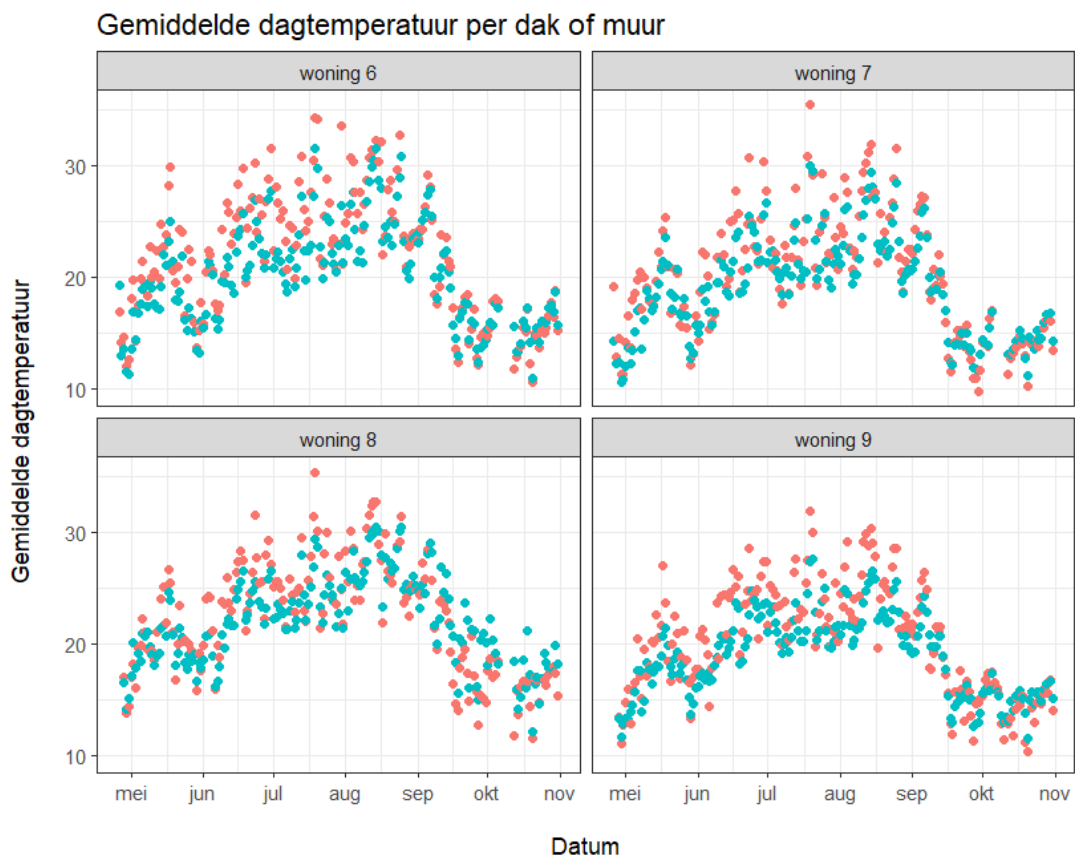
Figuur 3.1. Gemiddelde dagtemperatuur van de meetsensoren in de spouwmuur (blauw) en onder het dak (rood) van de vier verschillende woningen (woning 6 ongeïsoleerd, oriëntatie dak OZO en oriëntatie spouw ZZW; woning 7 ongeïsoleerd, oriëntatie dak WNW en oriëntatie spouw NNO; woning 8 (deels) geïsoleerd, oriëntatie dak W en oriëntatie spouw Z; woning 9 (deels) geïsoleerd oriëntatie dak O en oriëntatie spouw N).

Als eerste stap in de analyse is gekeken naar het temperatuurverloop in de maanden mei tot en met oktober van 2022. Vanaf mei neemt de gemiddelde dagtemperatuur geleidelijk toe. De gemiddelde dagtemperatuur onder het dak en in de spouw lag in de zomermaanden (juni, juli, augustus) in de range van 13,5-38,8°C (figuur 3.1). De gemiddelde dagtemperatuur in de muur lag over het algemeen iets lager dan de gemiddelde dagtemperatuur onder het dak (figuur 3.1). Ook fluctueert de temperatuur meer onder het dak dan in de spouwmuur. Dit geldt zowel voor (deels) geïsoleerde als ongeïsoleerde woningen. Dit verschil kan waarschijnlijk verklaard worden doordat het dak meer directe instraling van zonlicht krijgt en een muur niet. In de loop van het seizoen nam de gemiddelde dagtemperatuur af. Bij woning 8 is de gemiddelde dagtemperatuur in het najaar juist hoger in de spouwmuur dan onder het dak. Mogelijk wordt dit verklaard doordat de gevel waarin de meetsensoren zaten hier een zuidelijke oriëntatie heeft (paragraaf 3.3).

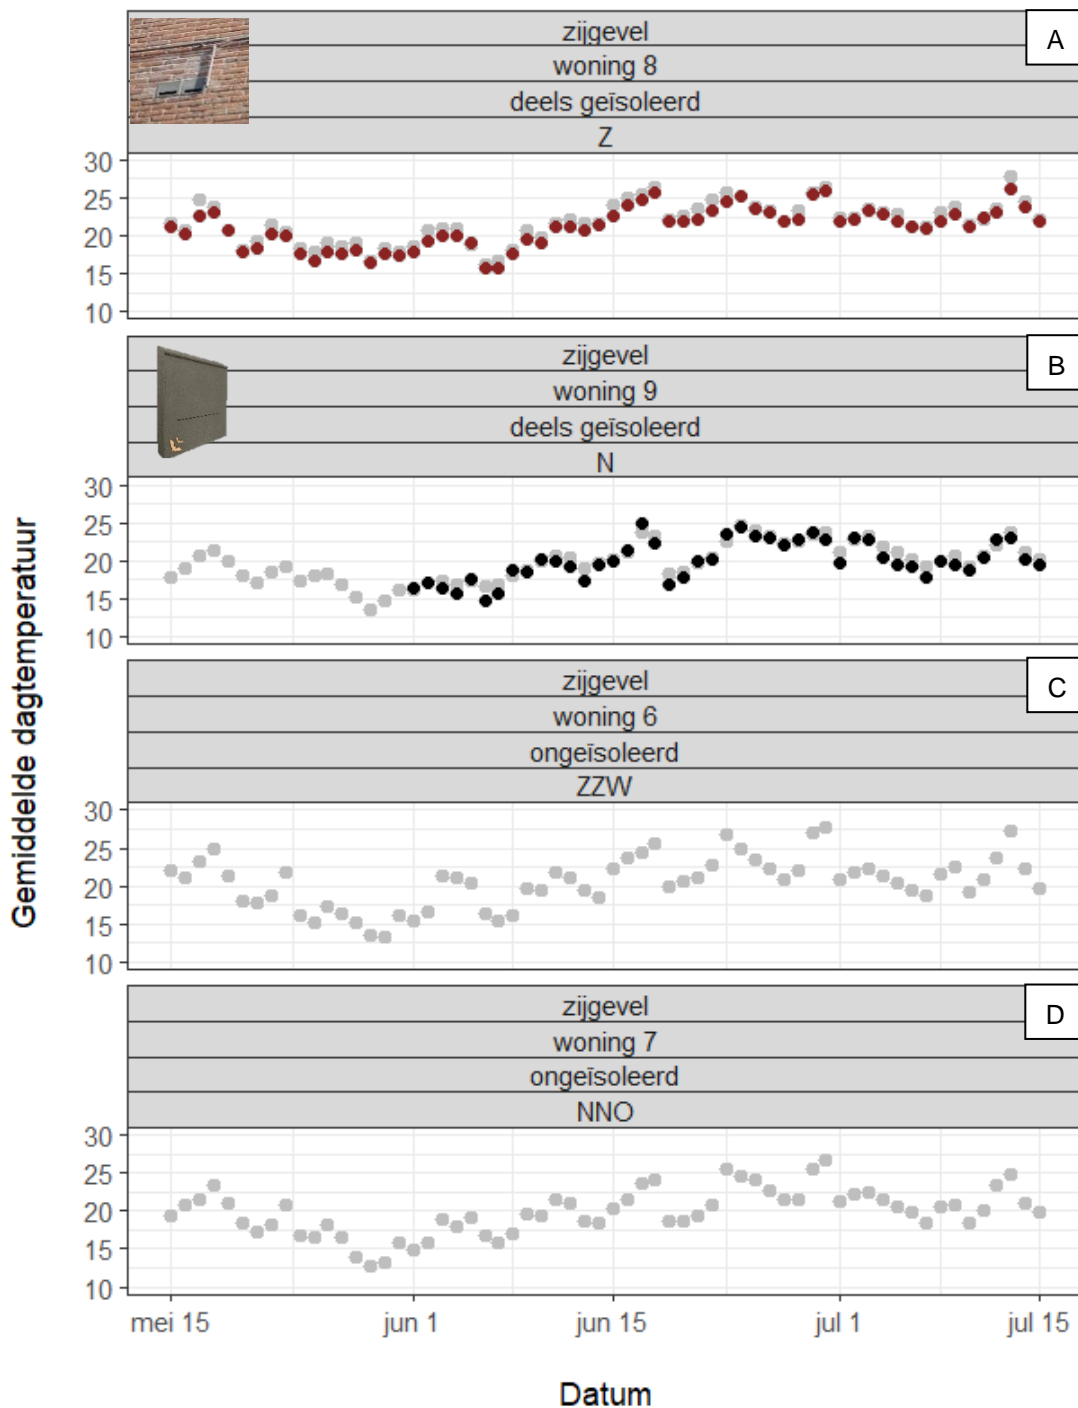
Figuur 3.5. Gemiddelde dagtemperatuur van een zuidelijk georiënteerde, deels geïsoleerde spouwmuur (A, grijze punten, n=2 sensoren), een noordelijk georiënteerde, deels geïsoleerde spouwmuur (B, grijze punten, n=3 sensoren), een inbouwkast in een zuidelijk georiënteerde spouwmuur (A, bruine punten, n=1 sensor), een opbouwkraamkast op een noordelijk georiënteerde gevel (B, zwarte punten, n=2 sensoren), een zuidelijk georiënteerde, ongeïsoleerde spouwmuur (C, n=3 sensoren), een noordelijk georiënteerde, ongeïsoleerde spouwmuur (D, n=3 sensoren).

In 2022 zijn twee typen vleermuiskasten (inbouwkast en opbouwkraamkast) vergeleken met de (deels) geïsoleerde situatie en met de ongeïsoleerde situatie (figuur 3.5). Er is geen vergelijk gemaakt met een volledig geïsoleerde situatie want die optie komt in de praktijk niet voor, omdat bij een volledig gevulde spouwmuur er geen mogelijkheid is voor vleermuizen. Uit de figuur is te zien dat woning 7 en woning 9 (beide noordelijk geëxposeerde gevel) in zijn geheel een iets lagere temperatuur hebben dan woning 6 en woning 8 (zuidelijk geëxposeerde gevel). Omdat de oriëntatie het beeld dus al iets lijkt te beïnvloeden kunnen de temperaturen van de vleermuiskasten het beste worden vergeleken met de temperaturen van een spouwmuur in dezelfde expositie. Wanneer we in figuur 3.5 dus de zuidelijk geëxposeerde inbouwkast in woning 8 (A zwarte punten) vergelijken met de sensoren in een zuidelijke gevel van een deels geïsoleerde woning (A grijze punten) en een zuidelijke gevel van een ongeïsoleerde woning (C), dan zijn er geen opvallende verschillen in temperatuur waarneembaar. De inbouwkast lijkt niet meer te fluctueren in temperatuur dan in een spouwmuur.

Voor de opbouwkast aan een noordelijk geëxposeerde gevel (B) is wel een iets ander beeld te zien. Wanneer we de temperatuur van de opbouwkast vergelijken met de temperatuur in een deels geïsoleerde spouw in noordelijke expositie (B) en een ongeïsoleerde spouw in noordelijke expositie (D), is wel duidelijk te zien dat er meer fluctuaties in temperatuur in de opbouwkast optreden.

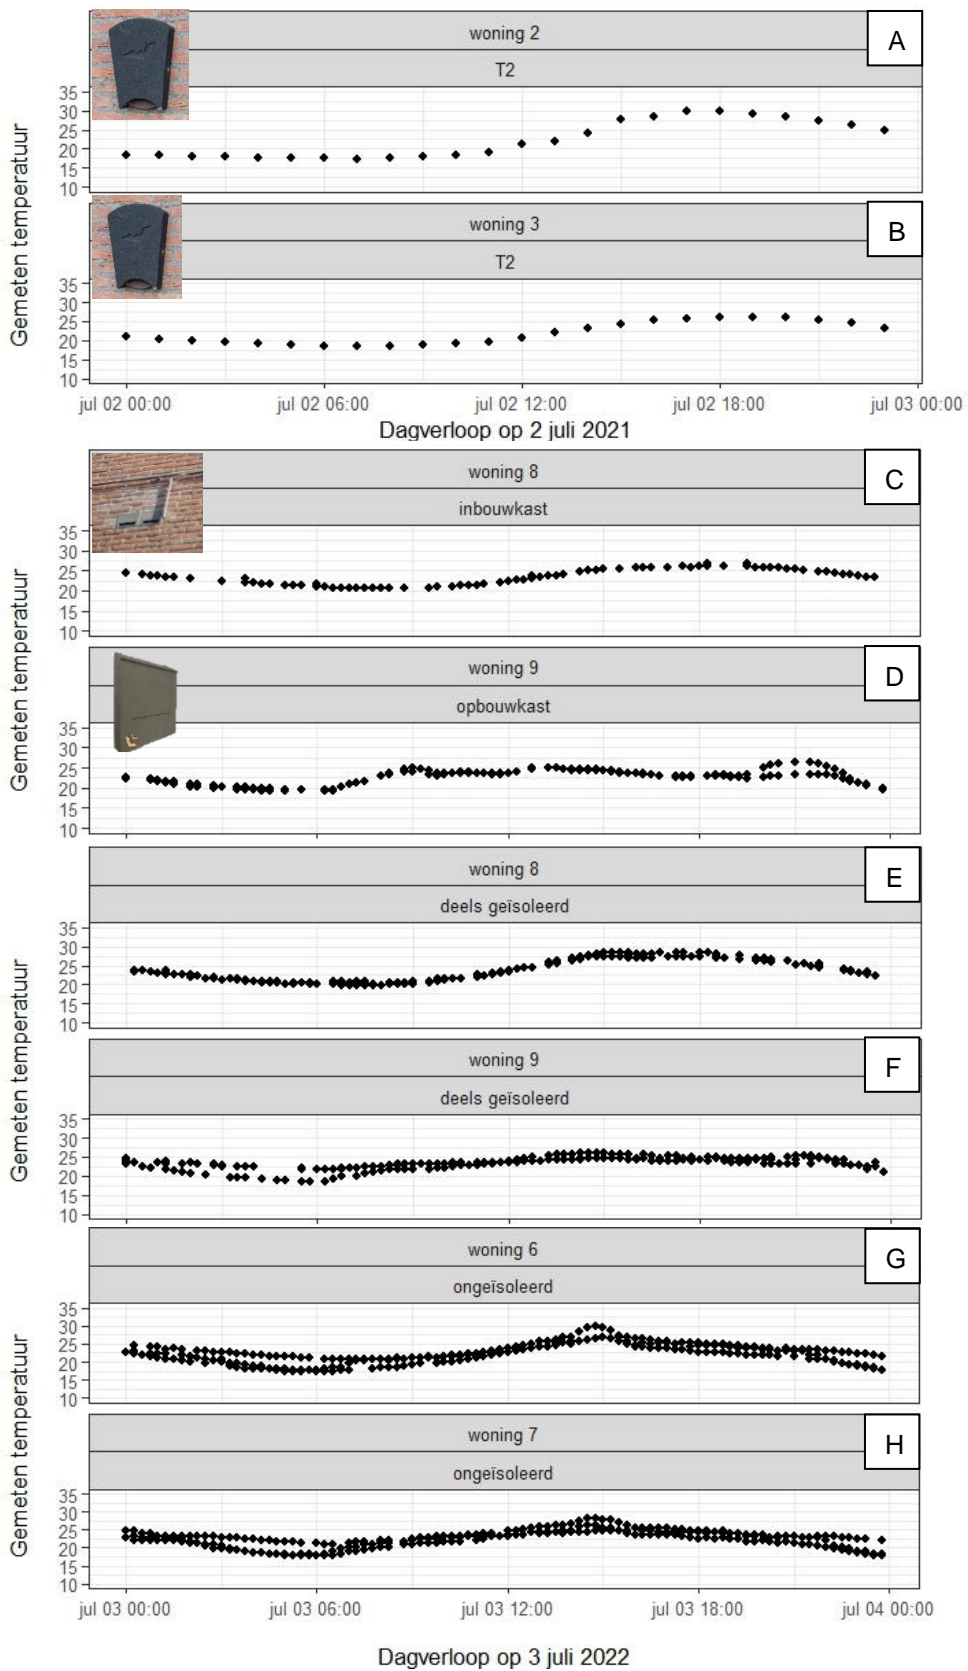
Figuur 3.6. Gemeten temperatuur in: een kleine vleermuis-opbouwkast op een noordelijk georiënteerde gevel (A, n=1), een kleine vleermuis-opbouwkast op een oostelijk georiënteerde gevel (B, n=1), een inbouwkast in een zuidelijk georiënteerde spouwmuur (C, n=1) een opbouwkraamkast op een noordelijk georiënteerde gevel (D, n=2) een zuidelijk

georiënteerde, deels geïsoleerde spouwmuur (E, n=2) een noordelijk georiënteerde, deels geïsoleerde spouwmuur (F, n=3), een zuidelijk georiënteerde, ongeïsoleerde spouwmuur (G, n=3), een noordelijk georiënteerde, ongeïsoleerde spouwmuur (H, n=3). Temperatuur op 2-7-2021: $T_{gem}= 17^{\circ}C$, $T_{min}=12^{\circ}C$, $T_{max}=21^{\circ}C$. Temperatuur op 3-7-2022: $T_{gem}= 17^{\circ}C$, $T_{min}=12^{\circ}C$, $T_{max}=21^{\circ}C$.

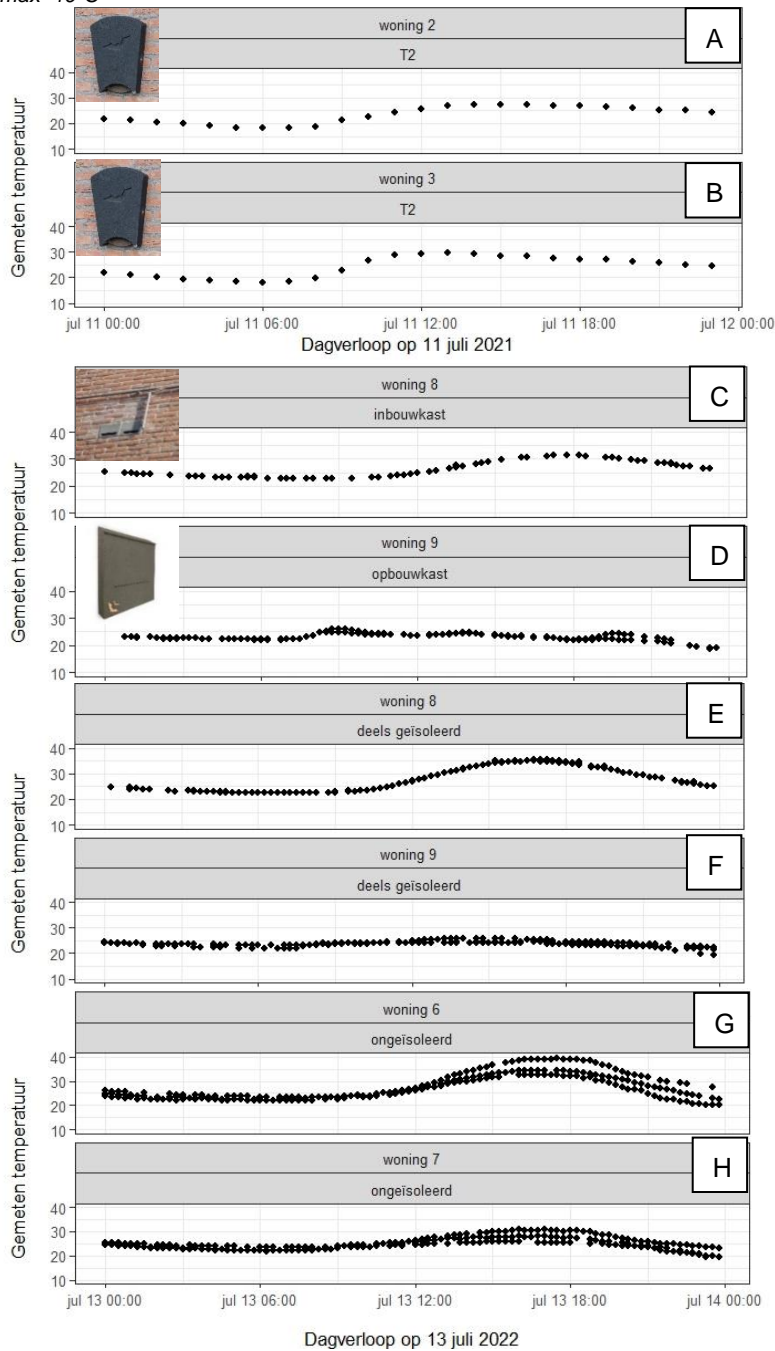
Figuur B2. Gemeten temperatuur in: A) een kleine vleermuis-opbouwkast op een noordelijk georiënteerde gevel ($n=1$) B) een kleine vleermuis-opbouwkast op een oostelijk georiënteerde gevel ($n=1$) C) een inbouwkast in een zuidelijk georiënteerde spouwmuur ($n=1$) D) een opbouwraamkast op een noordelijk georiënteerde gevel ($n=2$) E) een zuidelijk georiënteerde, deels geïsoleerde spouwmuur ($n=2$) F) een noordelijk georiënteerde, deels geïsoleerde spouwmuur ($n=3$) G) een zuidelijk georiënteerde, ongeïsoleerde spouwmuur ($n=3$) H) een noordelijk georiënteerde, ongeïsoleerde spouwmuur ($n=3$).

Temperatuur op 11-7-2021: $T_{gem}=19^{\circ}\text{C}$, $T_{min}=12^{\circ}\text{C}$, $T_{max}=23^{\circ}\text{C}$. Temperatuur op 13-7-2022: $T_{gem}=19^{\circ}\text{C}$, $T_{min}=12^{\circ}\text{C}$, $T_{max}=24^{\circ}\text{C}$
